# UN CRAPAUDUC À RENTILLY

JEUDI 21 SEPTEMBRE 2017

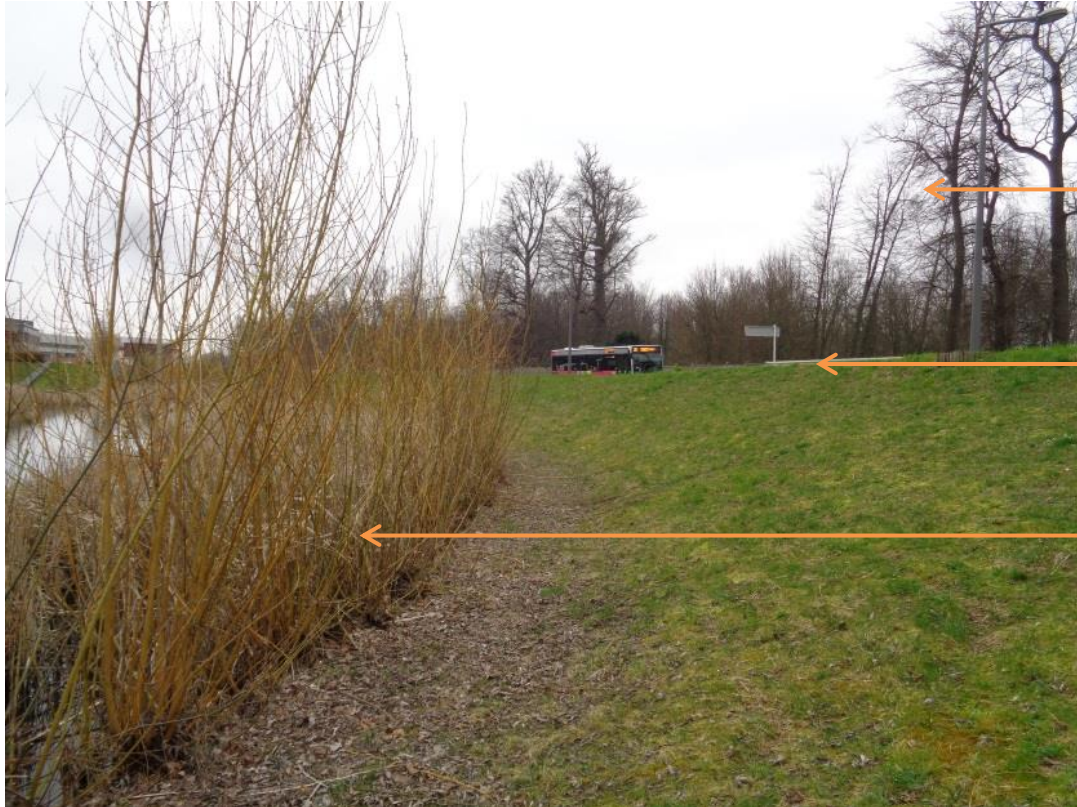
Parc boisé de Rentilly : milieu de  
vie du crapaud  
hiver/automne/été

RD418 : trafic important

Bassin d'eaux pluviales du Gué  
Langlois : milieu aquatique pour  
la reproduction du crapaud au  
printemps

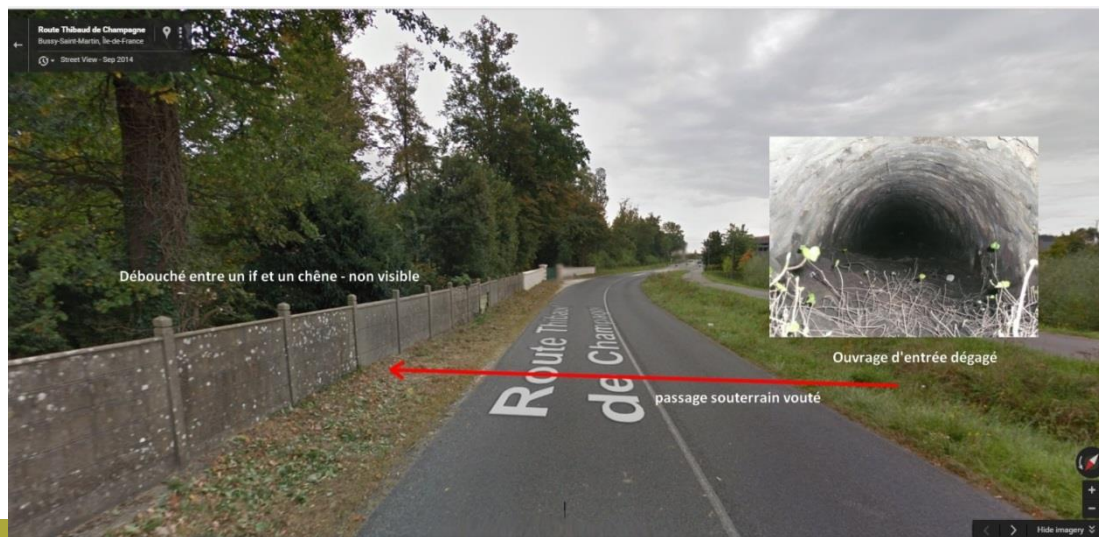
# Etape 1: réouverture d'un passage sous voirie

Canalisation d'eau inutilisée

Sortie au niveau du bassin  
opérationnelle

**Etape 1:** Réouverture d'un passage sous voirie « crapauduc » et guidage des batracien vers l'ouvrage

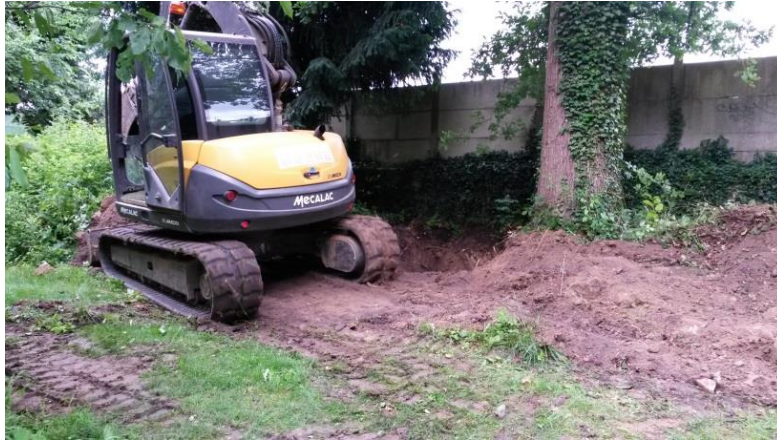
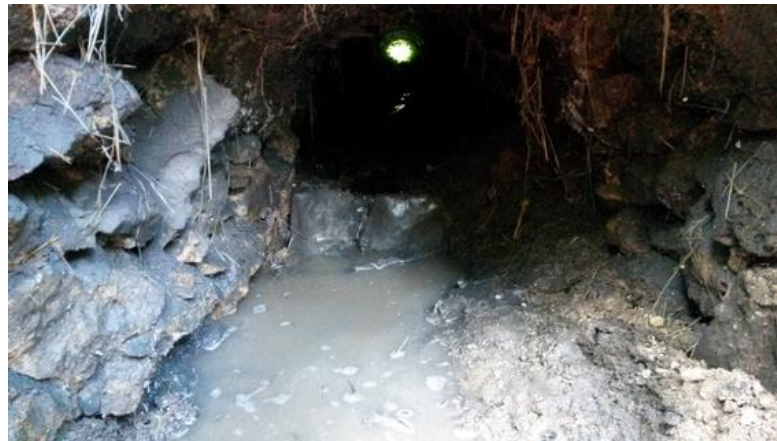
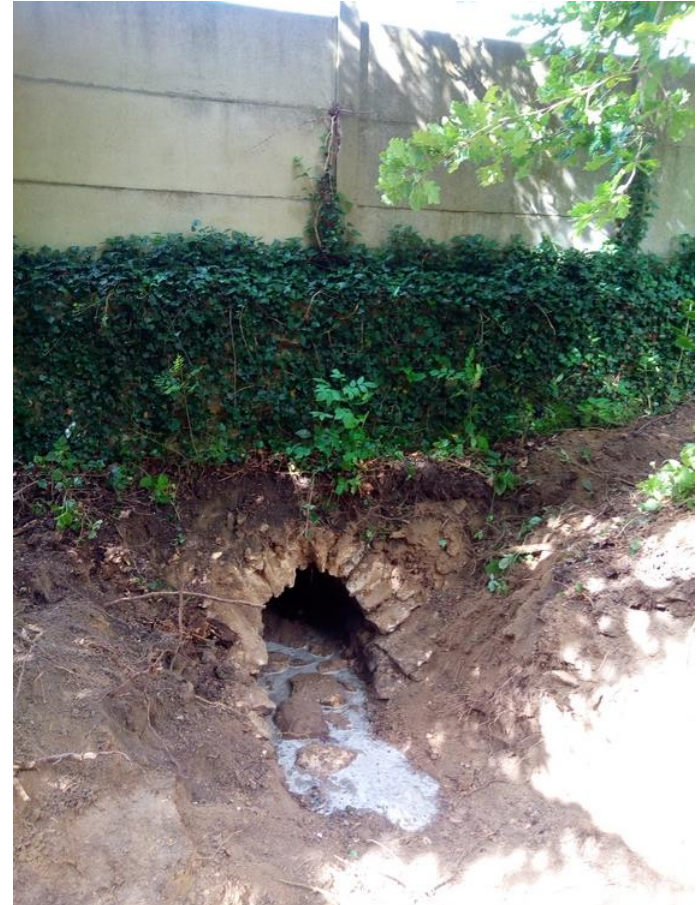
# Etape 1: réouverture d'un passage sous voirie
